EISENBAHNGESCHICHTE(N)

# Eine Brücke als Symbol der Teilung

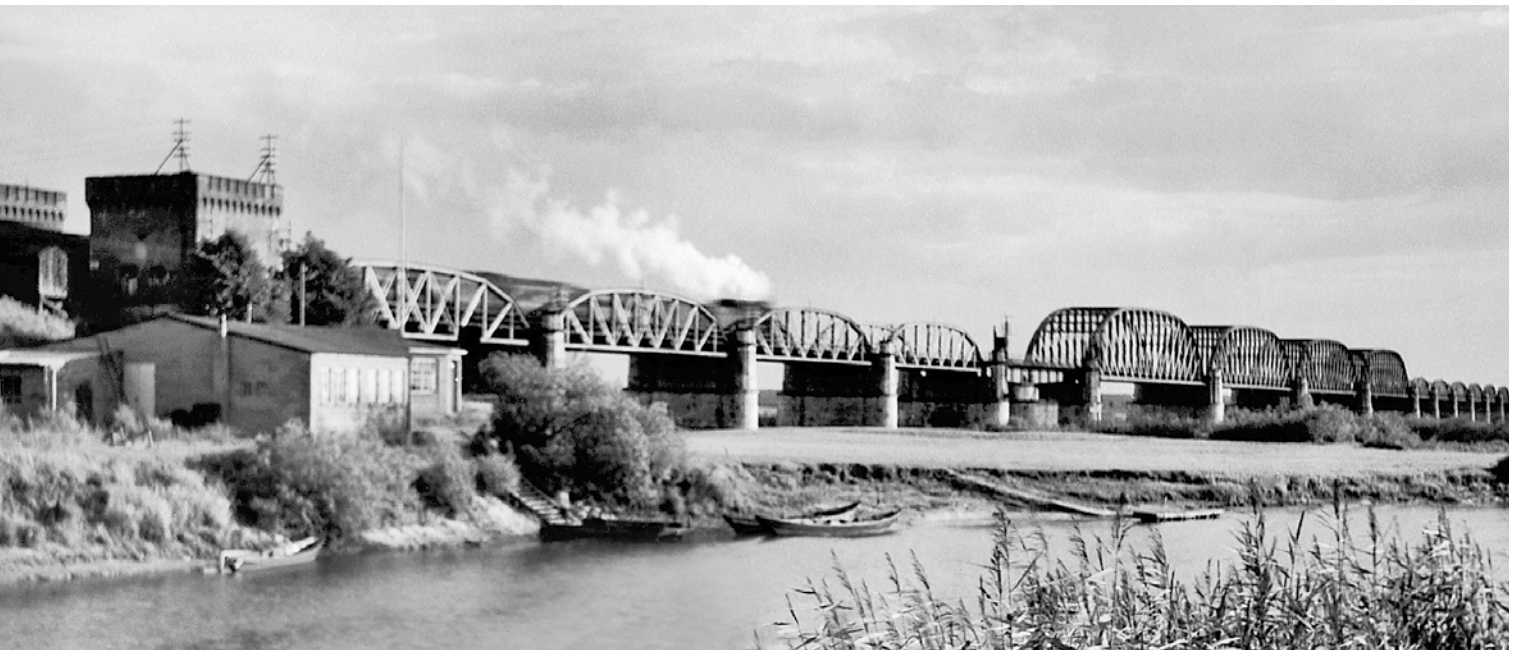
Die Dömitzer Brücke im Jahr 1936 - ein Zug fährt von der Ostseite in die westliche Richtung.

ten Gleises vorgesehen, das allerdings niemals eingebaut wurde. Über dem Strom selbst bestand die Brücke aus vier jeweils 67,8 Meter langen Fachwerküberbauten und am östlichen Ende aus einer Drehbrücke mit zwei Durchfahrten von je 18,2 Meter Breite. Außerdem überspannte die Brücke noch ein überwiegend auf der westlichen Seite liegendes Überschwemmungsgebiet mit insgesamt 20 Überbauten von jeweils 33,9 Metern Länge, davon 16 auf der westlichen Seite. Beide Brückenenden wurden durch starke Bollwerke gesichert.
